箕輪町保育園等施設長寿命化計画

令和 2 年 1 2 月

箕 輪 町

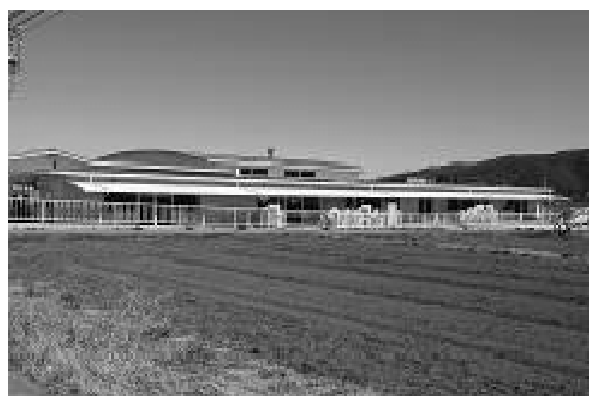
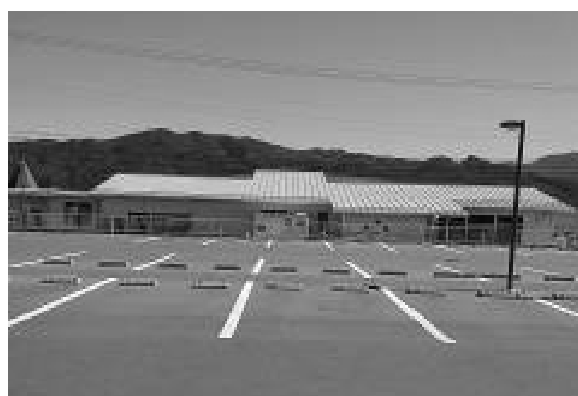
平成 29 年（2017 年）に移転改築した建物であり内外装とも健全である。

南面外部状況

西面外部状況

平成29年(2017年)に移転新築した建物であり、計画的な保全により長期的に活用していきます。

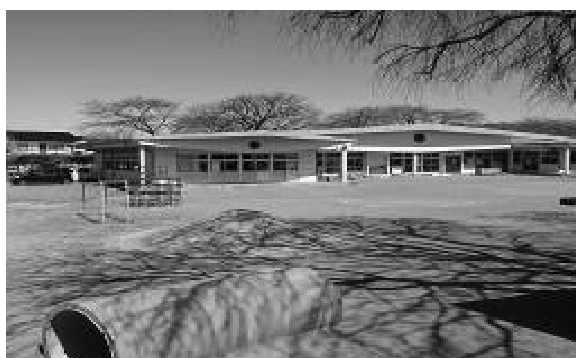
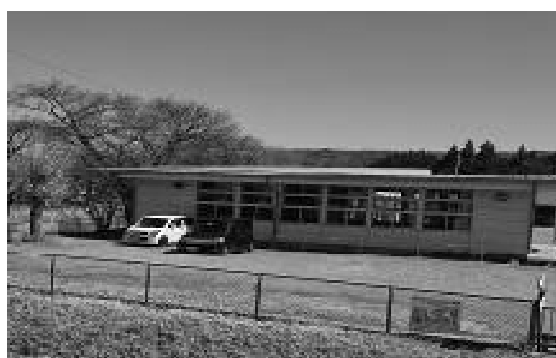
昭和 52 年（1977 年）竣工以来 42 年を経過し、屋根カラー鉄板は部分的に錆が発生している。外壁の A L C は塗装の剥離割れ及び亀裂などが見られる。

南面外部状況

西面外部状況

旧耐震基準の施設であり経年劣化も進んでいることや、未満児保育の受け入れを充実させるため、両園を統合した保育園を移転新築する必要があり、令和4年度の開園をめざし、現在木下保育園を建設しています。木下保育園開園後は両保育園を取壊し等行い処分する計画です。

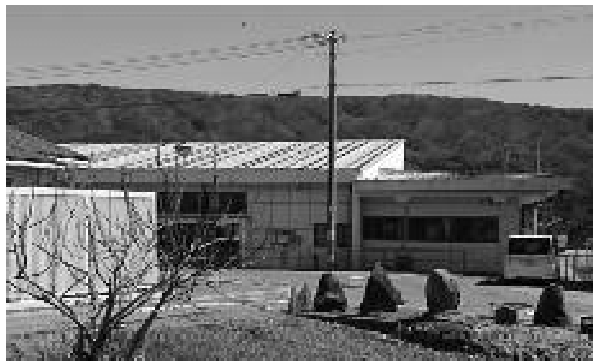
西面外部状況

昭和 54 年（1979 年）の竣工以来 40 年が経過し、屋根のカラー鉄板は全面にわたり錆が発生している。外壁の A L C は塗装の剥離割れ亀裂及び軒天のたるみなどが見られる。

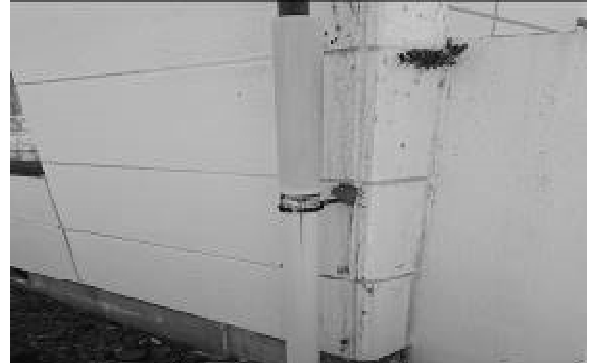
外壁 A L C 状況

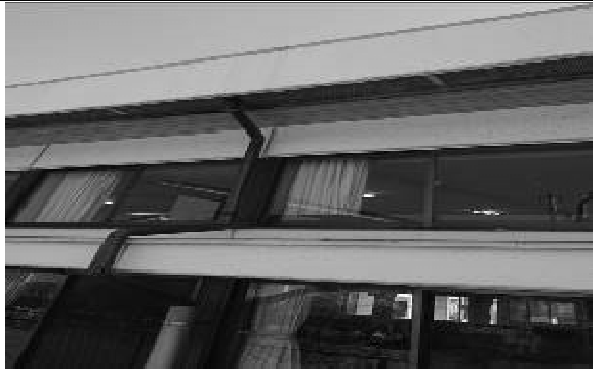
外部の軒天のたるみ等の状況

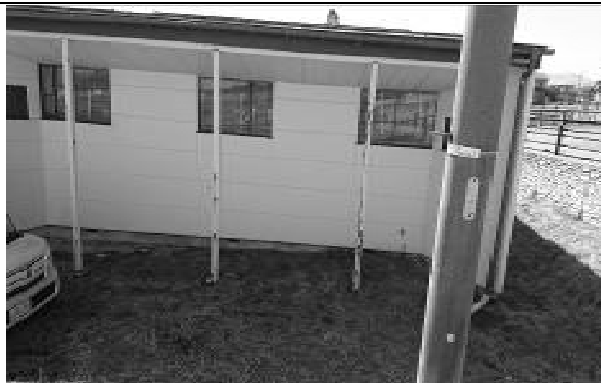
昭和 57 年（1982 年）竣工以来 37 年が経過している。増築部分には壁の剥がれ、既存との取り合い部分に雨漏りなどの形跡が見られる。既存部分の劣化が大きく、取り合い部分を含め全面的な改修が必要である。

北面鉄骨錆発生状況

建設後37年を経過した施設ですが、平成24年に園舎を増築しています。当初建設した園舎は劣化が大きく、増築部分にも壁の剥がれなどが見られている。存続させるべき施設であることから早期に全面的な改修を行う必要があります。

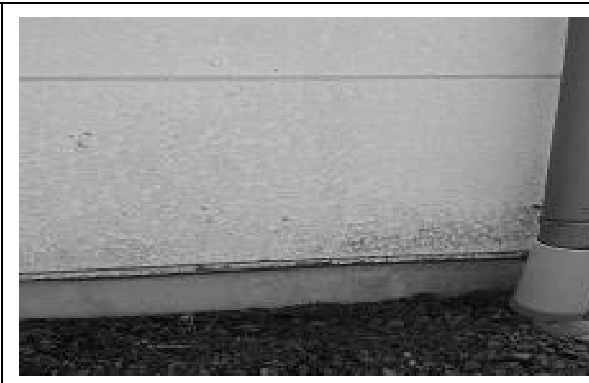
外壁 A L C 下水切り錆発生状況

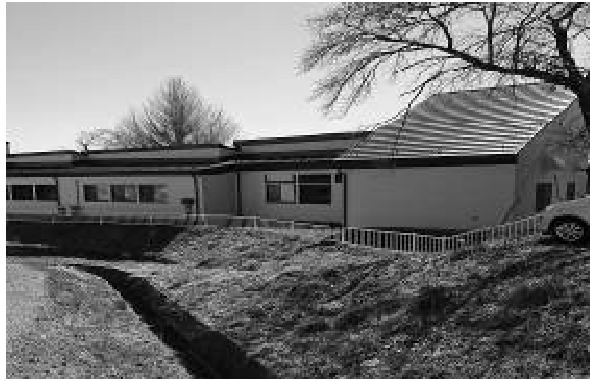
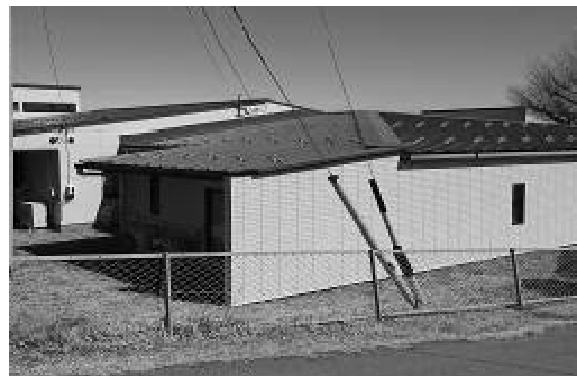
昭和 58 年（1983 年）竣工以来 36 年が経過している。
屋根、外壁は長寿命化改修工事を実施済み、健全である。

北面外部状況（大規模改修工事済）

増築部分外部状況（大規模改修工事済）

建設後36年を経過した施設ですが、平成28年に園舎の長寿命化工事を行い、健全な状態を維持しています。今後も計画的な保全により長期的に活用していきます。

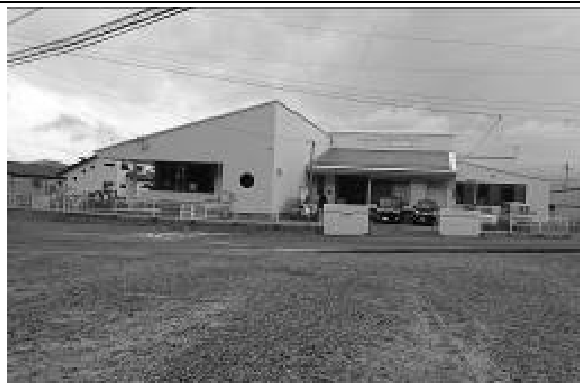
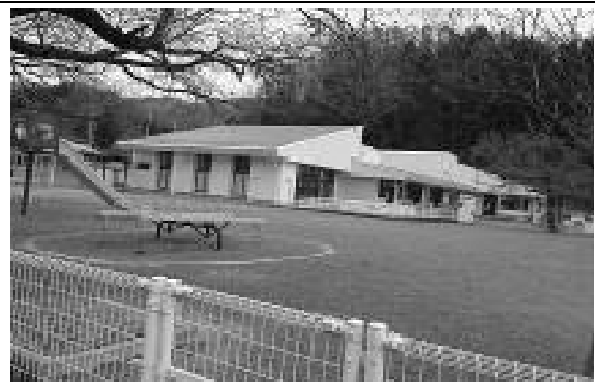
昭和 60 年（1985 年）竣工以来 34 年が経過している。
令和元年（2019 年）に長寿命化工事を実施している。

東面外部状況(大規模改修工事済)

外部状況（大規模改修工事済）

三日町保育園は建設後34年を経過した施設ですが、令和2年に園舎の長寿命化工事を行い、健全な状態を維持しています。今後も計画的な保全により長期的に活用していきます。一方、若草園は建設後12年を経過した施設で健全な状態を維持していますが、施設が狭あいであるため、増築もしくは施設の移転の必要がありますが、現時点では移転先候補地が見当たらないことから増築が現実的であると考えます。隣接する三日町保育園の園庭や園舎の拡張・増築とも絡めて施設整備を検討する必要があります。

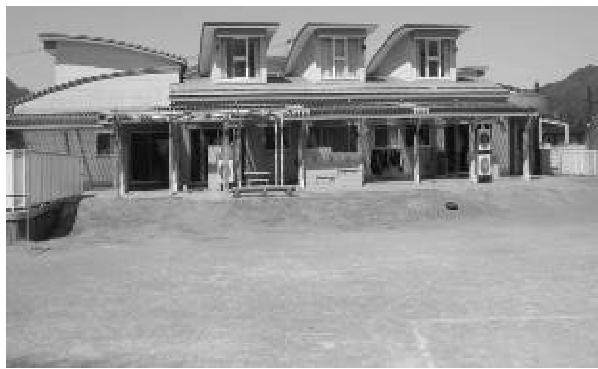
南面外部状況

平成 10 年（1998 年）竣工以来 21 年が経過している。
この間大きな改修工事もなく長年の経過から、外壁の窯業系サイディングは目地などに亀裂が発生している。内装の床、壁に亀裂及びクロス剥がれが多数見られる。また、外部金属類に錆が発生している。

建設後21年を経過した施設ですが、現在までに大規模な改修は行っておらず、経年劣化が進んでいます。同一地区内に2つあった保育園を統合し移転新築した施設につき、早期に全面的な改修を行う必要があります。

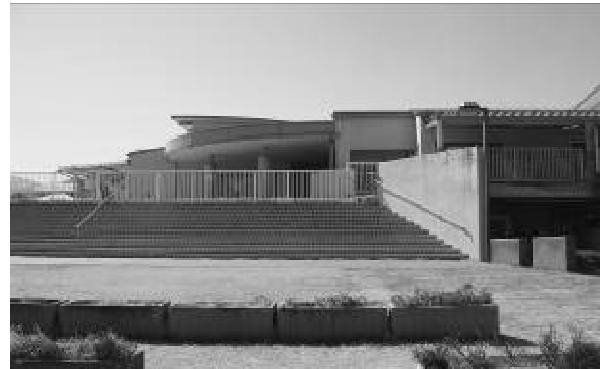
東面外壁塗装の剥離状況

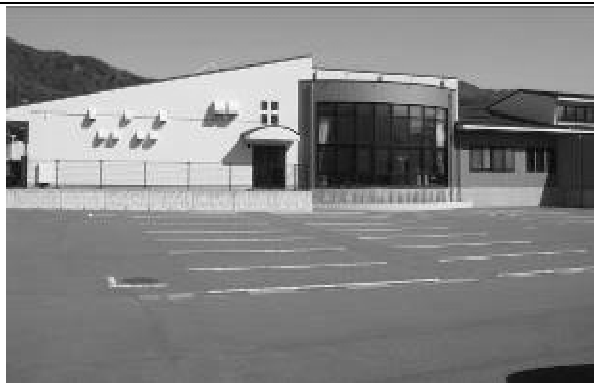
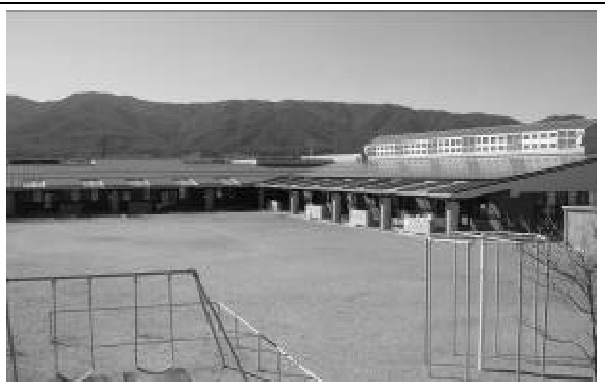
平成 26 年（2014 年）竣工以来 5 年が経過している。内部壁クロスの剥がれ及び石膏ボードに亀裂が見られるが、全体を通して健全である。

西面外部状況

南東面外部状況

建設後 5 年を経過した施設であり、全体的には健全な状態です。同一小学校区内に 2 つあった保育園を統合し移転新築した施設につき、今後も計画的な保全により長期的に活用していきます。

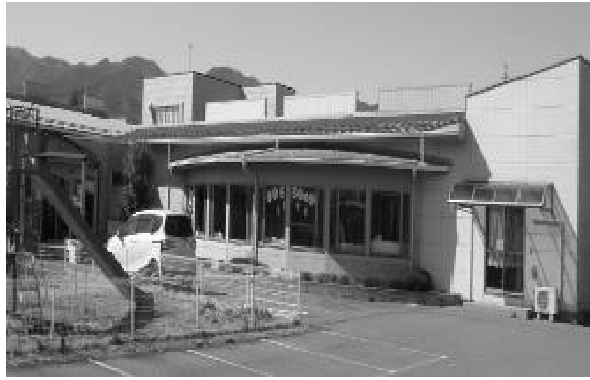
昭和 48 年（1973 年）竣工以来 46 年が経過している。この間何度となく繰り返された増改築を行っている。屋根及び壁はその後のメンテナンスがよく行き届いており健全である。内装は仕上げ材の改修は行っているが、床組み等の目下地に歪みたわみが多くみられる。

南面外部状況(屋根・外壁大規模改修済)

建設後 46 年を経過した施設で、平成 11 年に大規模改修を行うなど何度か改修を行っていますが、経年劣化が進んでいます。屋外遊具を備えた庭があるため、今後も存続させるべき施設であることから早期に全面的な改修を行う必要があります。

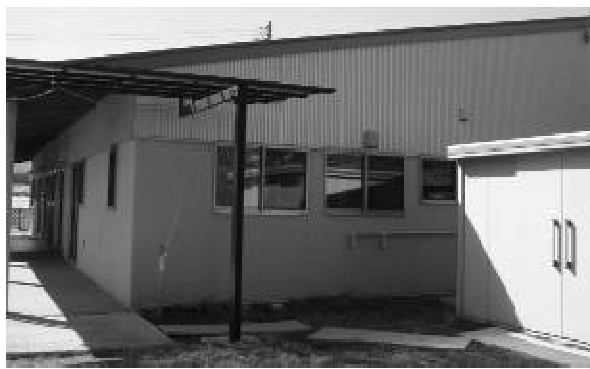
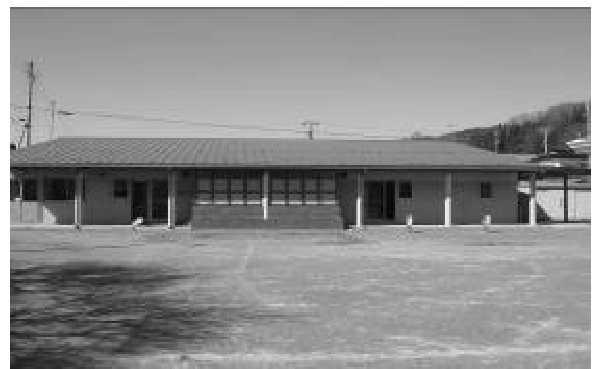
平成 19 年（2007 年）竣工以来 12 年が経過しているが内外装とも健全である。

東面外部状況

南面外部状況
