箕輪東小学校 1階

< 施工箇所図 >

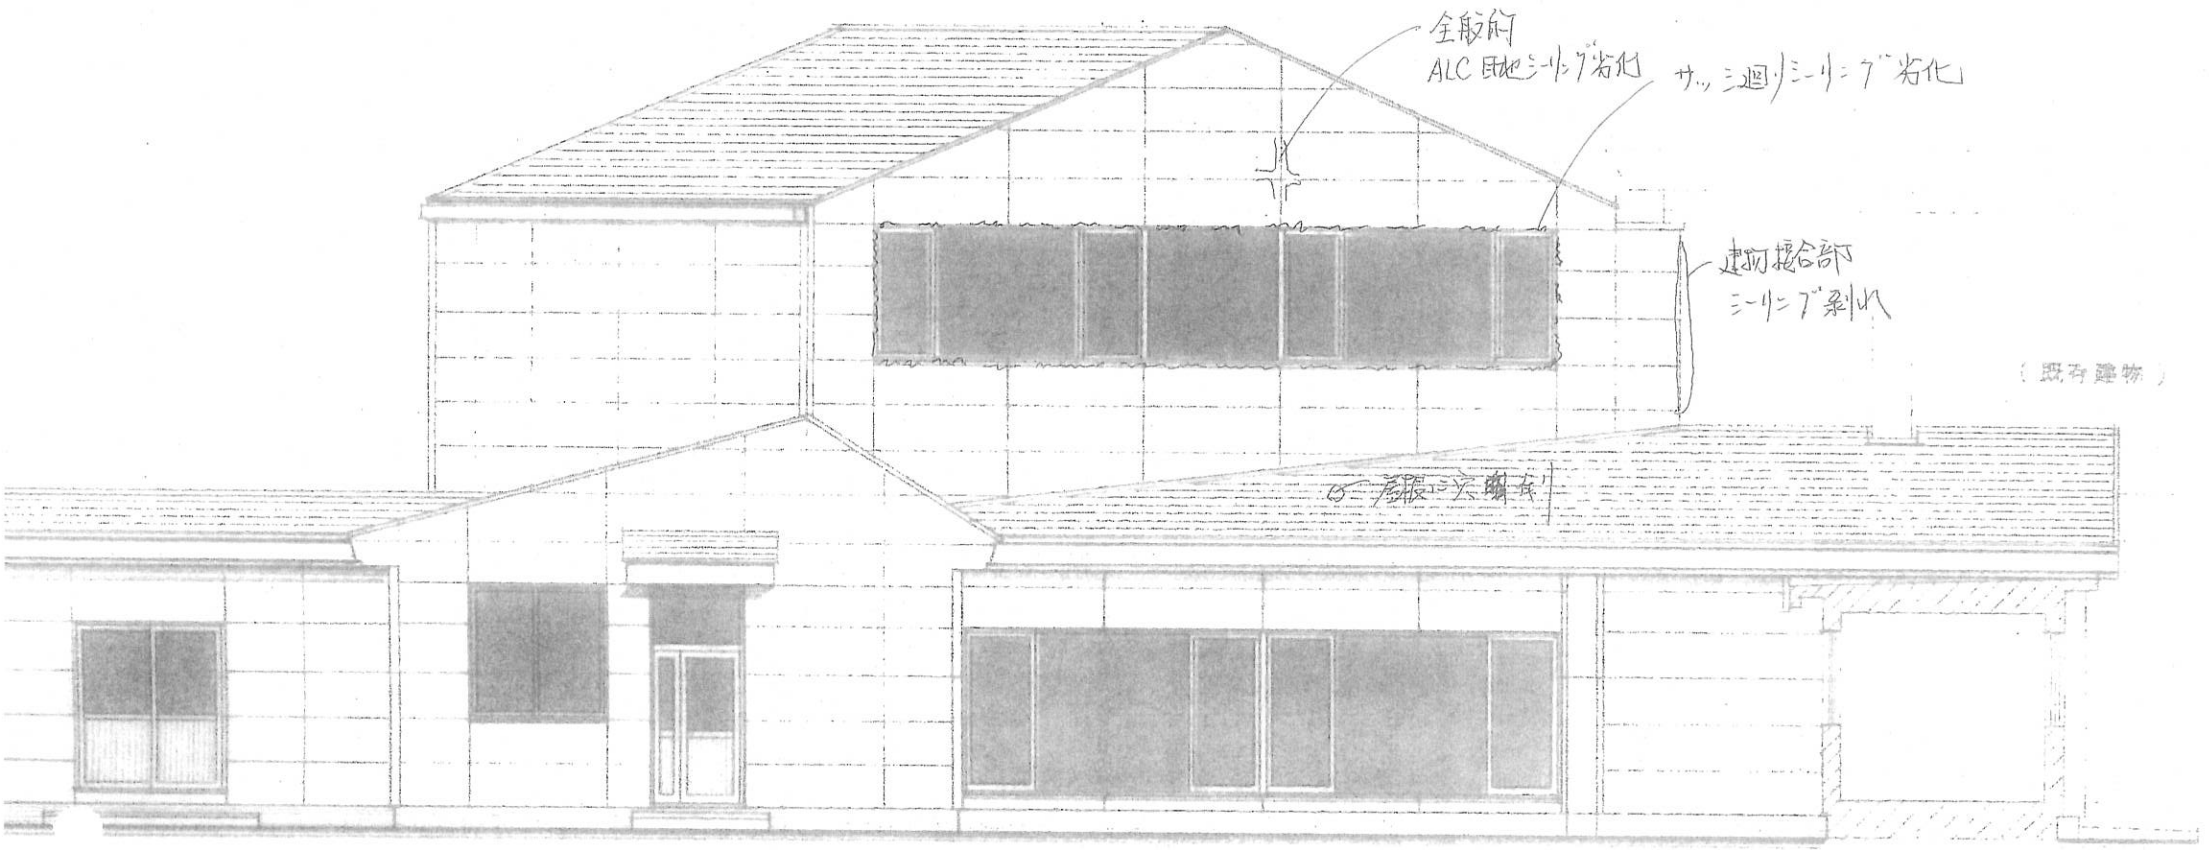
玄関雨漏り調査

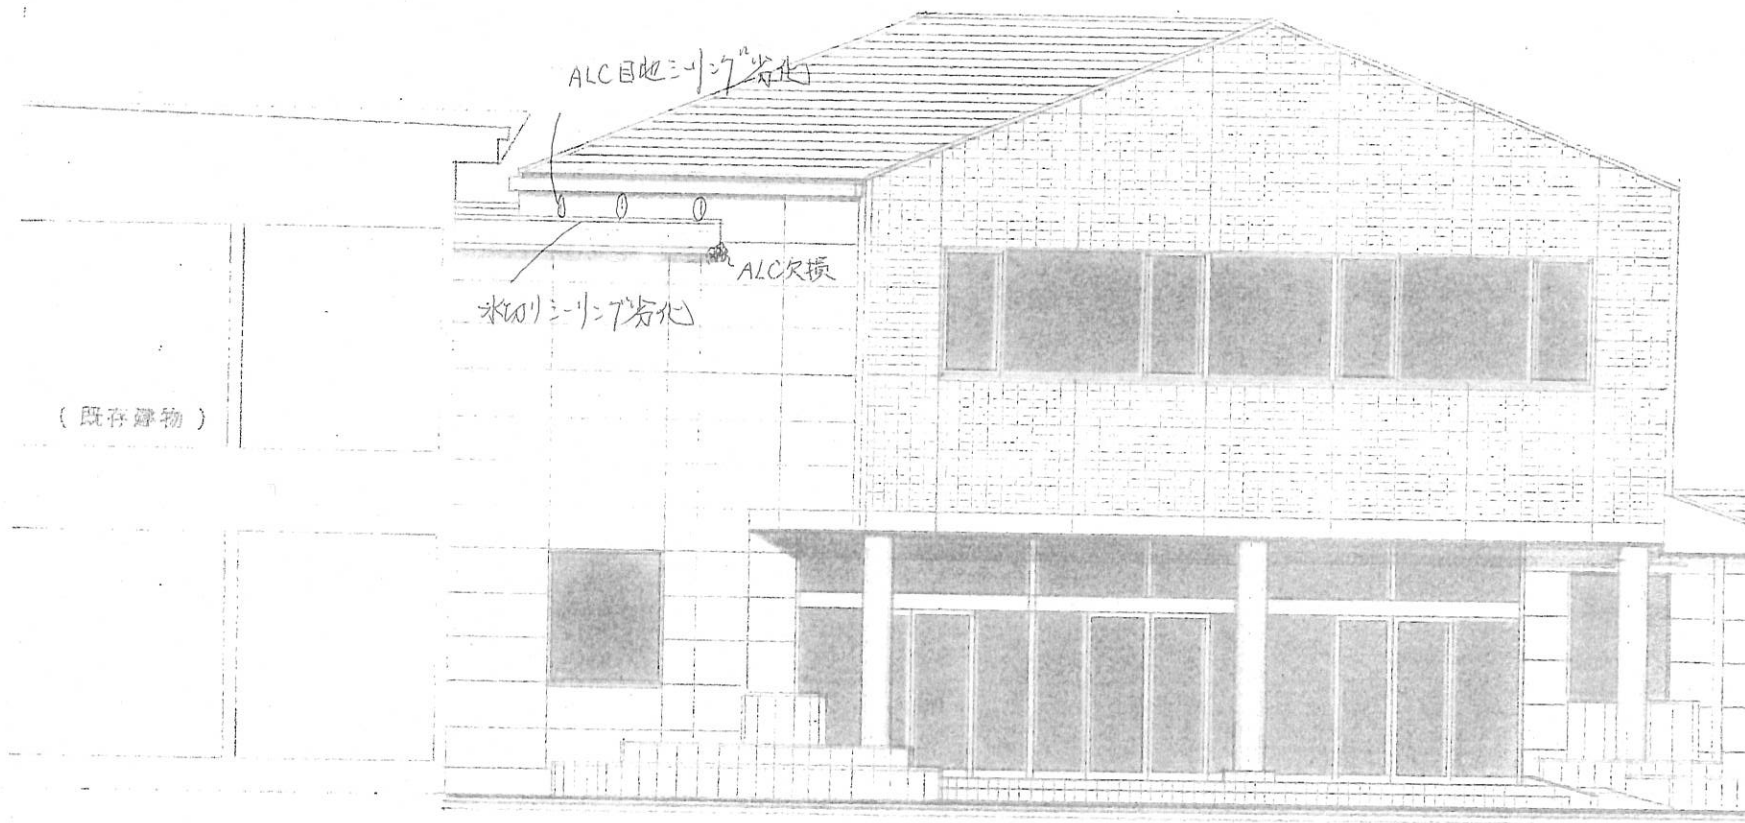
視聴覚室入口附近雨漏り調査

2F バラコダ 2層 塗装剥離処理 劣化あり
