箕輪町庁舎等行政施設長寿命化計画

令和 2 年 1 2 月

箕 輪 町

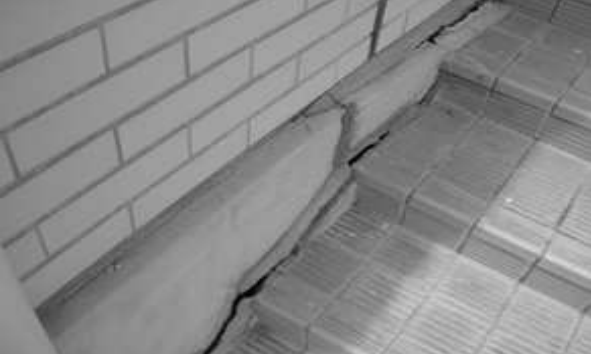
昭和 54 年（1979 年）8 月の竣工以来 40 年を経過している。この間、外部防水は屋上のシート防水に改修している。外壁のタイルが剥離している部分があるので、平成 27 年度の検査結果に基づき補修されたい。平成 29 年度に 3 階東側の一部窓枠改修を行っている。

<p>外部状況</p>	<p>屋根の状況(シート防水)</p>

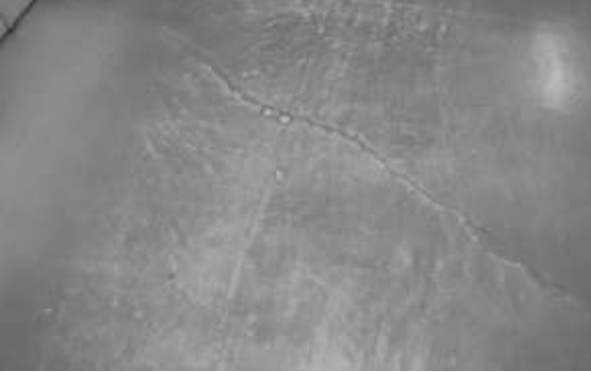
<p>軒先のタイルの状況</p>	<p>外部 沈下による亀裂の状況</p>

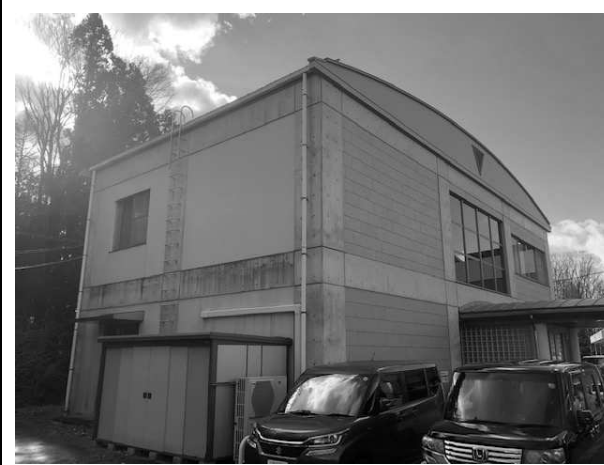
平成 12 年（2000 年）10 月の竣工以来 20 年を経過している RC 外壁にはヘアークラックが発生している。内装には汚れなどあるが、特に問題はない。

外部状況

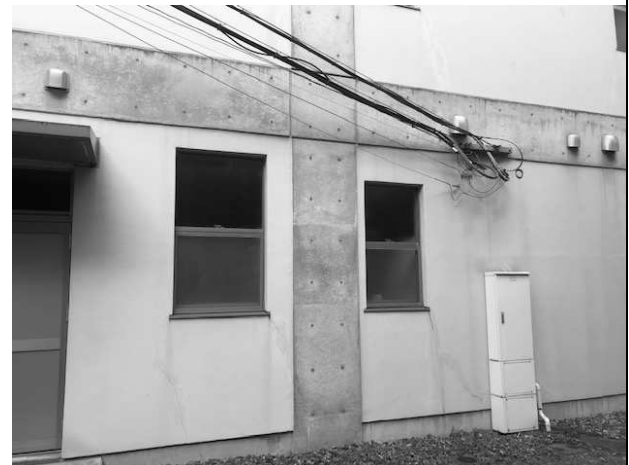
外部状況（クラック状況）

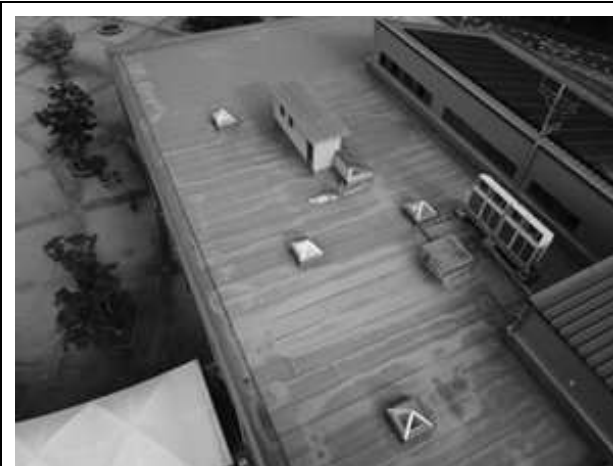
平成 20 年（2008 年）3 月竣工以来 12 年を経過している。天井等に雨漏りの跡があるがそのほかには大きな問題はないと思われる。

屋根の状況

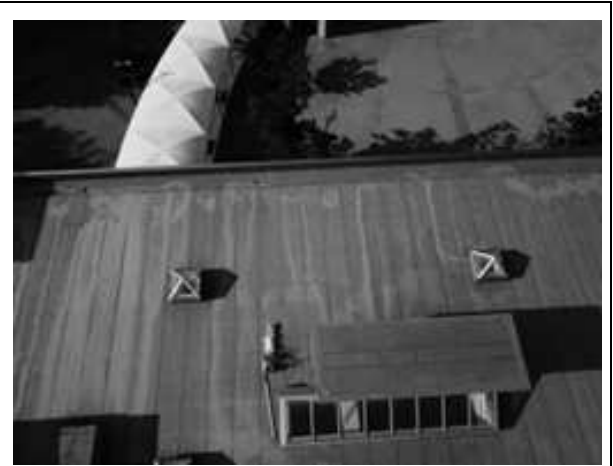
屋根の状況
