箕輪町文化施設長寿命化計画

令和 2 年 1 2 月

箕 輪 町

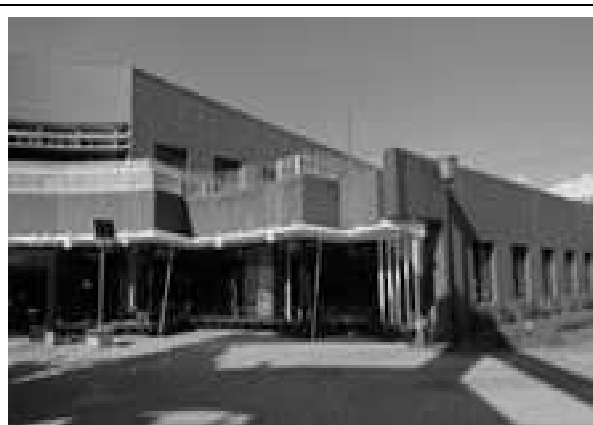
南側外部状況

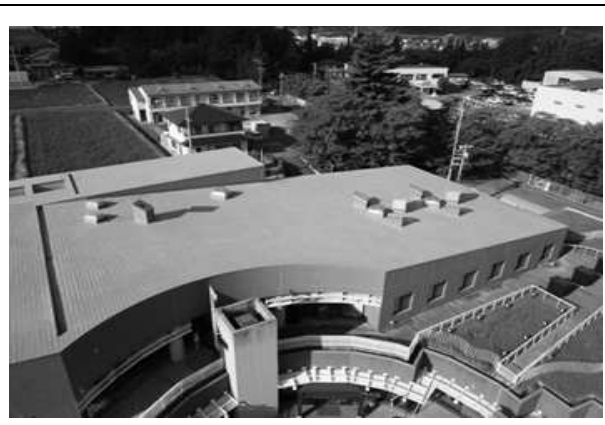
施設東側の屋根の状況

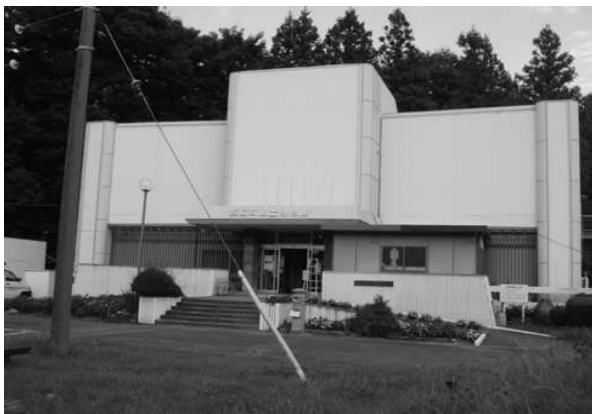
<p>東側外部状況</p>	<p>内部状況</p>

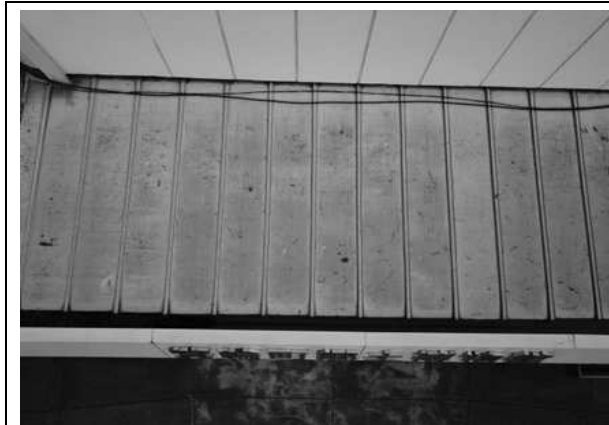
屋根の状況（拡大）

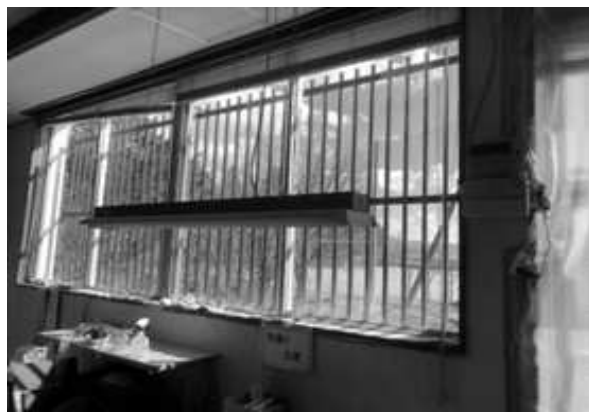
建物は竣工以来45年が経過している。令和元年（2019年）に耐震診断を実施している。耐震性はなく、石綿の使用もあるなど改善すべき課題が多い。

1階事務室内 南側天井から窓枠周り雨漏り

開館から45年が経過した郷土博物館(104)は、耐震性の不足、天井裏のアスベスト、漏電火災の危険性等、施設の老朽化にともなう安全性の確保が大きな課題です。令和元年度に耐震診断を実施した結果、耐震性は不足しているものの、改修工事により耐震性を確保することは可能との診断であったため、前記の問題を解決するための改修工事を実施して、施設の長寿命化を図ります。

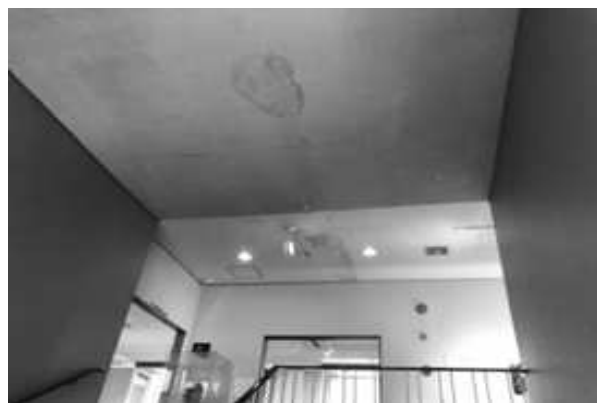
階段室天井雨漏り跡

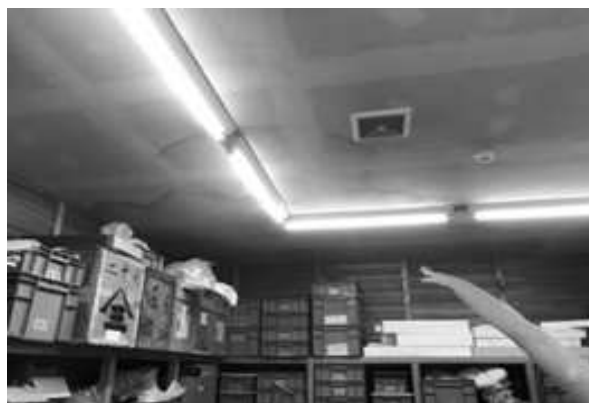
2階収蔵庫天井雨漏り跡

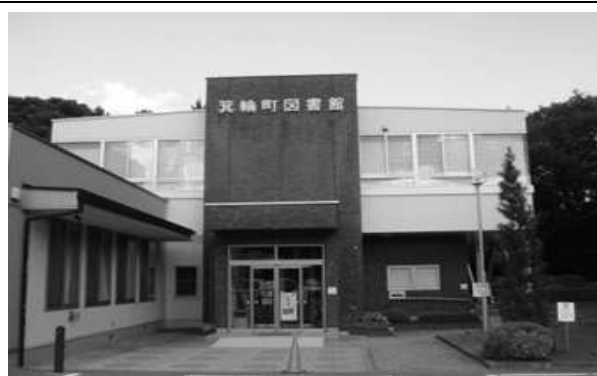
図書館全景

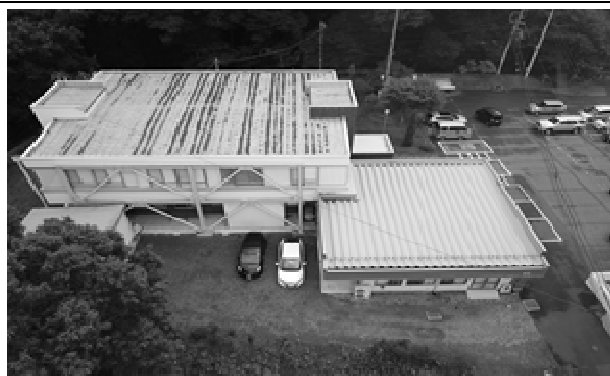
昭和51年建設の建物で43年が経過している。平成27年に耐震診断を実施し、 I_s 値が0.24であった。平成28年度に耐震補強工事及び空調設備改修工事を行い安全な建築物となっている。屋根は全体に劣傷が発生している状態である。

屋根の状況

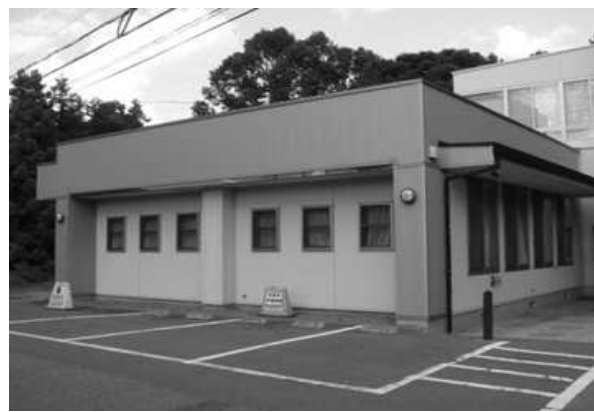
H23年度に世代間交流施設が併設されている。
