箕輪町地域コミュニティ施設・その他施設長寿命化計画

令和 2 年 1 2 月

箕 輪 町

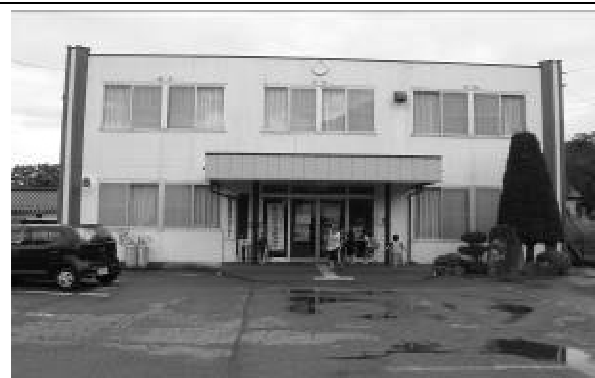
134 上古田転作促進研修センター 北面塗装剥離状況

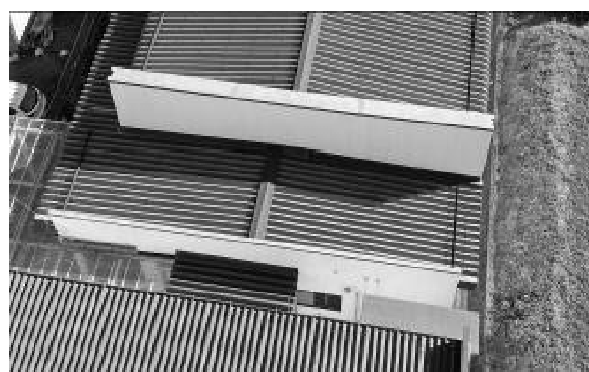
134 上古田転作促進研修センター 屋根錆発生状況

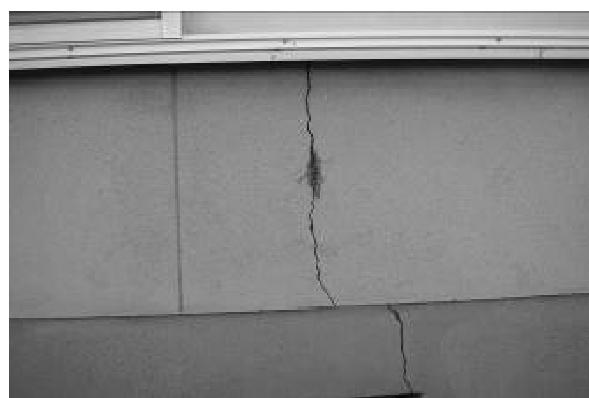
135 木下団地東集会所 基礎・外壁亀裂状況

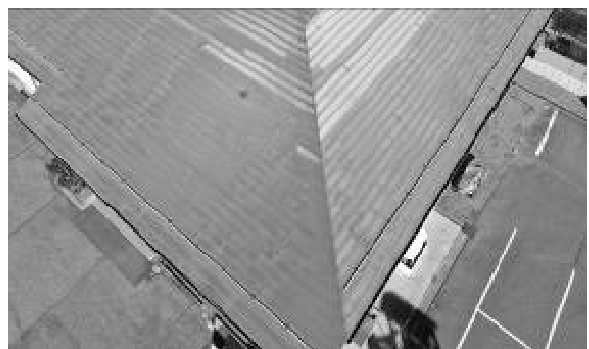
138 北西部多目的センター 屋根の変色状況

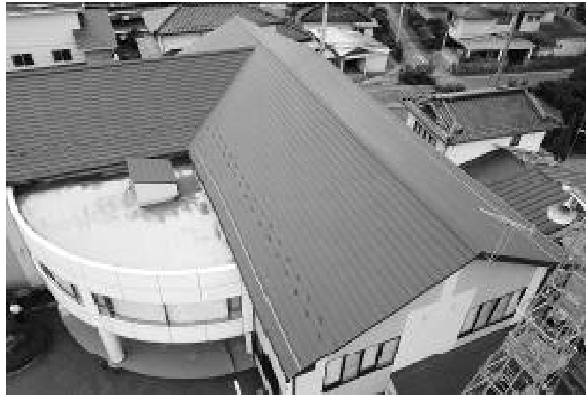
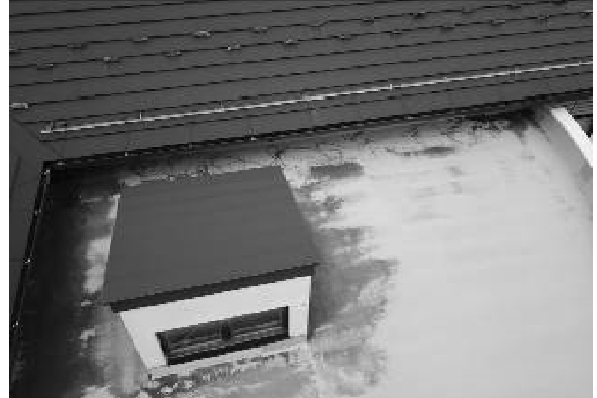
139 大出コミュニティセンター 屋根シート防水劣化状況

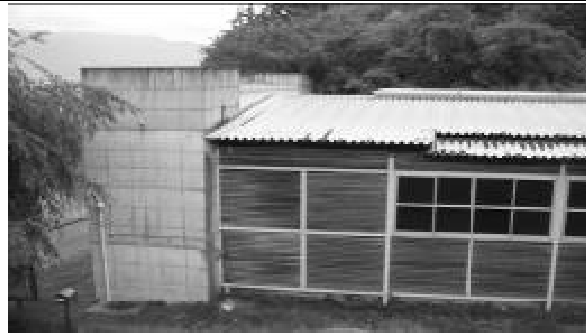
154 ダム記念長岡公園 遊戯施設 外壁塗装剥離状況

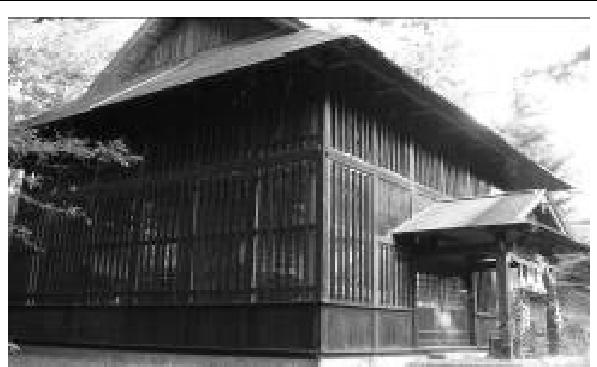
158 ふるさと文化保存館 北西面木材変色状況

154	北小河内竹の腰公園 ふるさとふれあい館	W-1 89	2008 (H20)	11	平成18災害で流出した建物を場所を変えて建設している。内外装とも健全である。	長寿命化により継続使用。 区施設として区が管理、改修時に町補助金対応。
155	北小河内竹の腰公園 ふるさと文化保存館	W-1 88	1996 (H8)	23	外部のタテ羽目板は風雨や日差しにより劣化が進んでいる。	長寿命化により継続使用。 区施設として区が管理、改修時に町補助金対応。
156	北小河内竹の腰公園 ふるさと歴史小図書館	RC-1 34	2008 (H20)	11	内外装とも健全である。	長寿命化により継続使用。 区施設として区が管理、改修時に町補助金対応。

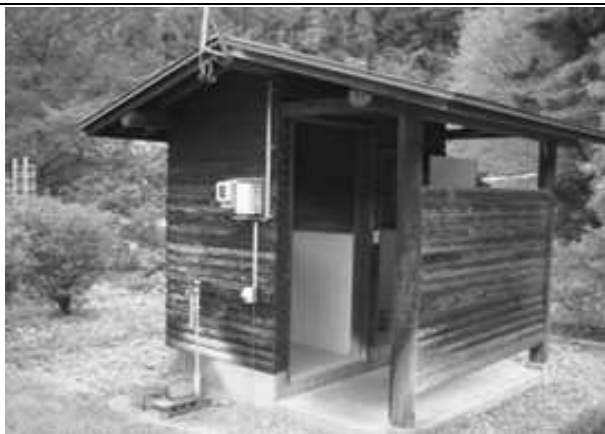
211 箕輪ダム周辺公園 トイレ（原石山）現状写真

通し番号	施設(建物)名	構造階数 床面積	建築年度 (和暦)	経過年数	点検実施に基づく評価と課題	今後の方針
	経過基準年度			2019		
211	箕輪ダム周辺公園 トイレ(原石山)	W-1 4	1992 (H4)	27	屋根のカラー鉄板は変色、錆が発生。壁の下見板は塗装が剥げ、撥水性がなく、早急な改修等対策が必要である。	長寿命化により継続使用。 予防保全管理を実施していく。
212	箕輪ダム周辺公園 トイレ(樽尾沢)	W-1 4	1992 (H4)	27	屋根のカラー鉄板は変色、錆が発生。壁の下見板は塗装が剥げ、撥水性がなく、早急な改修等対策が必要である。	長寿命化により継続使用。 予防保全管理を実施していく。
213	箕輪ダム周辺公園 トイレ(竹の尾)	W-1 4	1992 (H4)	27	屋根のカラー鉄板は変色、錆が発生。壁の下見板は塗装が剥げ、撥水性がなく、早急な改修等対策が必要である。	長寿命化により継続使用。 予防保全管理を実施していく。
214	箕輪ダム周辺公園 トイレ(日影入)	W-1 6	1992 (H4)	27	屋根のカラー鉄板は変色、錆が発生。壁の下見板は塗装が剥げ、撥水性がなく、早急な改修等対策が必要である。	長寿命化により継続使用。 予防保全管理を実施していく。
215	箕輪ダム周辺公園 休憩所(日影入)	W-1 9	1992 (H4)	27	屋根のカラー鉄板は変色、錆が発生。壁の下見板は塗装が剥げ、撥水性がなく、早急な改修等対策が必要である。	長寿命化により継続使用。 予防保全管理を実施していく。
216	下古田展望公園 東屋	W-1 13	2006 (H18)	13	屋根及び木造の構造体とも健全である。	長寿命化により継続使用。 予防保全管理を実施していく。
217	みのわ天竜公園 トイレ	CB-1 27	1990 (H2)	29	屋根の早急の改修が必要である。	長寿命化により継続使用。 予防保全管理を実施していく。
218	みのわ天竜公園 四阿	W-1 10	1990 (H2)	29	屋根及び木造の構造体とも健全である。	長寿命化により継続使用。 予防保全管理を実施していく。

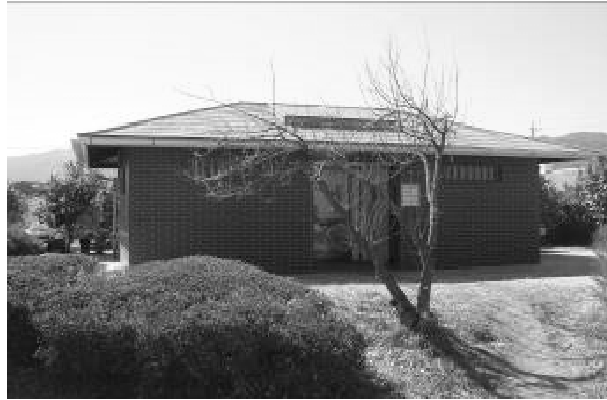
217 みのわ天竜公園 トイレ 西面

箕輪ダム公園施設の管理施設は、建築後 27 年を経過し、屋根のカラー鉄板の変色、錆が発生し木造建物のため早急な改修等対策が必要である。みのわ天竜公園のトイレは、屋根等早急な改修が必要である。

みのわ天竜公園は、住民の家族での憩いの場や町主催のイベント開催会場としても利用度も高く将来的にも現状維持である。トイレの改修等を実施し、更に親しまれる施設として整備が求められている。

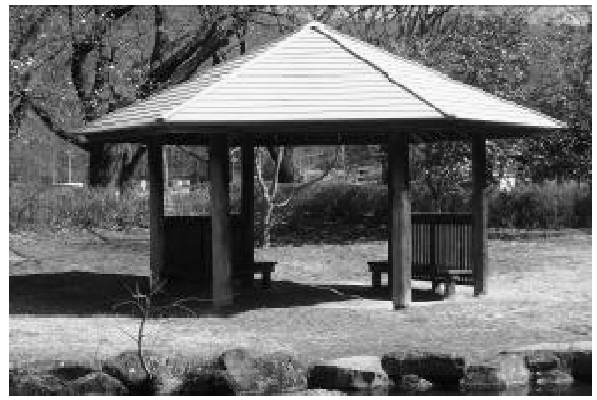
218 みのわ天竜公園 四阿 柱腐食

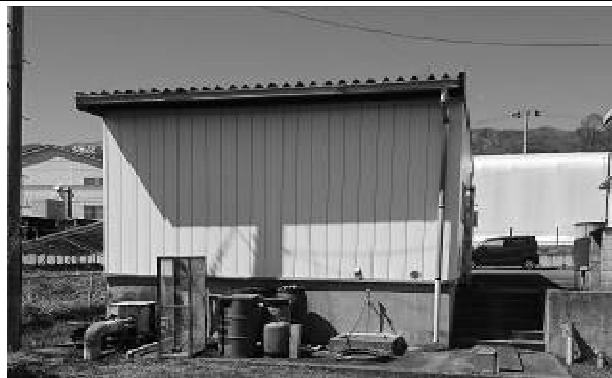
224 一の宮汚泥処理施設 受入スクリーン室設備棟 外壁劣化状況

一の宮汚泥処理施設は、合併浄化槽等の汚泥処理施設と設置されており、これに代わる代替施設が無いことから継続的な使用が求められるが、課題は施設の老朽化であり、早急な保全対策を行い、長期使用可能にしていく。

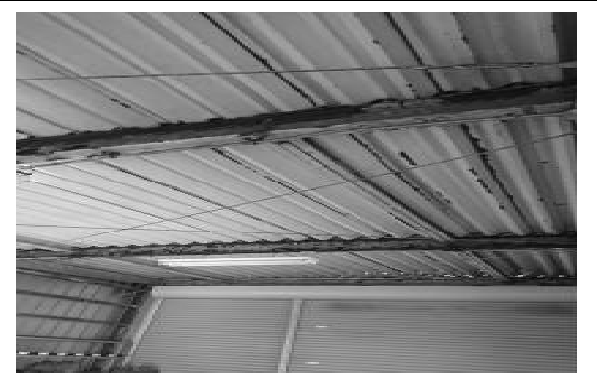
224 一の宮汚泥処理施設 受入スクリーン室設備棟 内部鉄骨腐食状況

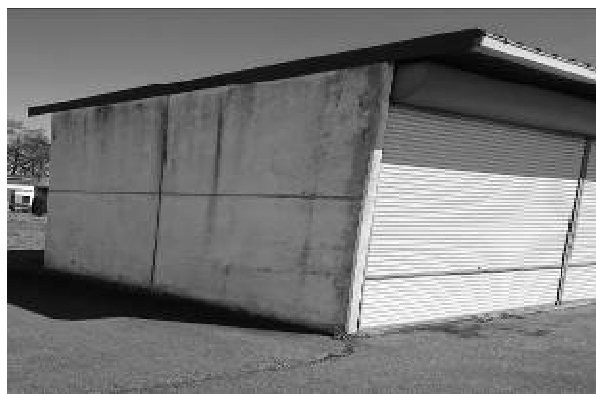
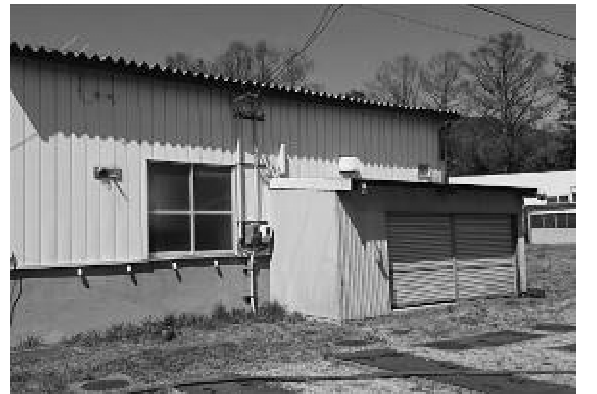
225 一の宮汚泥処理施設 汚泥コンポスト室設備棟 劣化状況

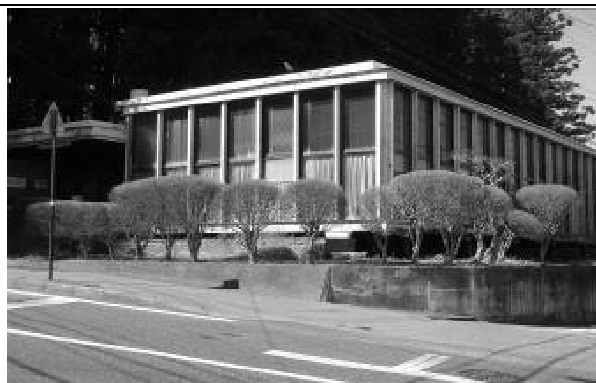
229 健康福祉センター 南東面劣化状況

228	旧東部診療所 車庫	S-1 30	1992 (H4)	27	内外装とも健全である。	長寿命化により継続使用。 予防保全管理を実施していく。
229	健康福祉センター	S-1 268	1974 (S49)	45	屋根及び外部に露出した鉄骨は錆が深く侵食しており早急な対応を要する。内装の劣化も激しく建物全体の劣化度は大きい。	長寿命化により継続使用。 早急な対策のうえ、予防保全管理を実施していく。
231	移住体験住宅	W-1 112	1992 (H4)	27	屋根のカラー鉄板は、変色し撥水性を失っているが錆の発生はない。	長寿命化により継続使用。 予防保全管理を実施していく。
232	旧北小体育館	S-1 664	1977 (S52)	42	屋根は全体に錆が発生し、部分的に錆による穴も発生している。外壁RC部分は切れが見られ、ALC部分は塗装の変色・剥がれ、剥落が見られる。	継続使用する場合、早急の長寿命化対策が必要。その後、予防保全管理を実施していく。

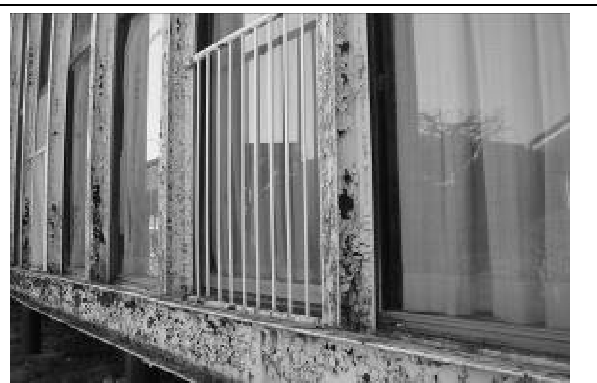
229 健康福祉センター 南面外部鉄骨錆発生状況
