箕輪町観光施設長寿命化計画

令和 2 年 12 月

箕 輪 町

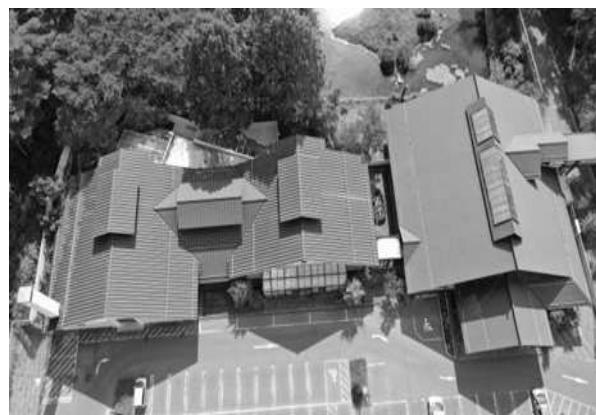
屋根の一部に変色した部分が見られるが、外壁、内壁とも目立った亀裂、剥がれなどなく健全である。電気設備の高圧受変電設備について、電気保安管理者から更新時期といわれており対応が必要である。

屋根 全景

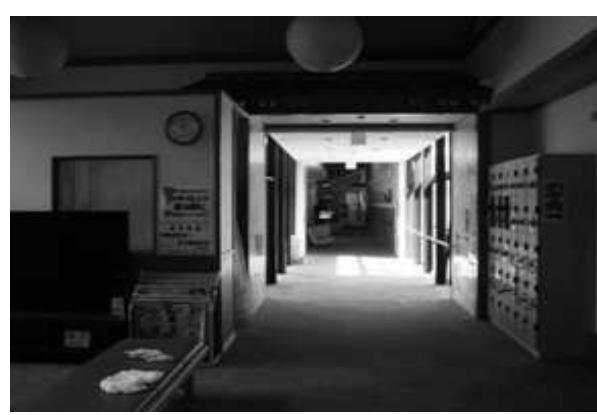
休憩棟から浴室棟 内部状況

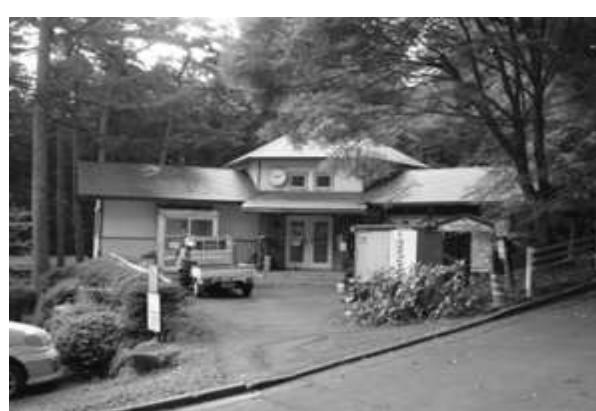
187 管理棟 H26 改修工事実施

187	ながた自然公園 管理棟	W-1 96	1992 (H4)	27	カラー鉄板は、錆及びカビが発生するなど一部錆が発生している。	長寿命化により継続使用する。 予防保全管理を行っていく。
188	ながた自然公園 キャビン(山吹)	W-1 54	1992 (H4)	27	屋根は錆及びカビが発生している。 壁の窯業系サイディングは、底の出が長いこともあり健全である。	長寿命化により継続使用する。 予防保全管理を行っていく。
189	ながた自然公園 キャビン(すずらん)	W-1 54	1992 (H4)	27	屋根は錆及びカビが発生している。 壁の窯業系サイディングは、底の出が長いこともあり健全である。	長寿命化により継続使用する。 予防保全管理を行っていく。
190	ながた自然公園 キャビン(りんどう)	W-1 54	1992 (H4)	27	屋根は錆及びカビが発生している。 壁の窯業系サイディングは、底の出が長いこともあり健全である。	長寿命化により継続使用する。 予防保全管理を行っていく。

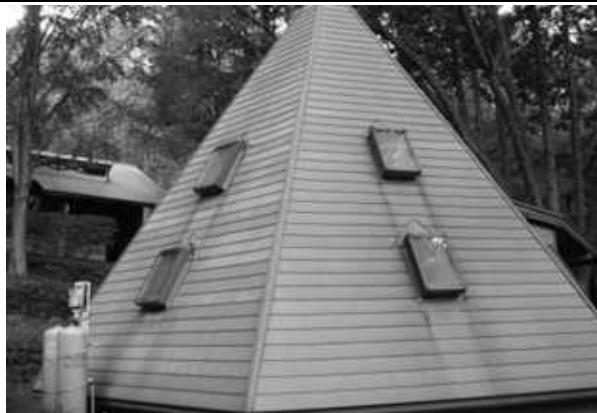
190 キャビン 屋根に鏽及びカビが発生

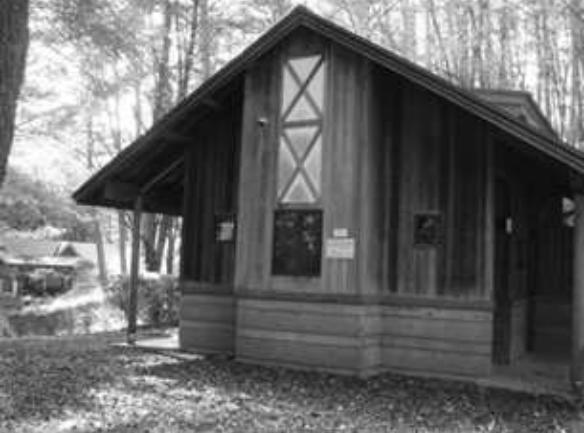
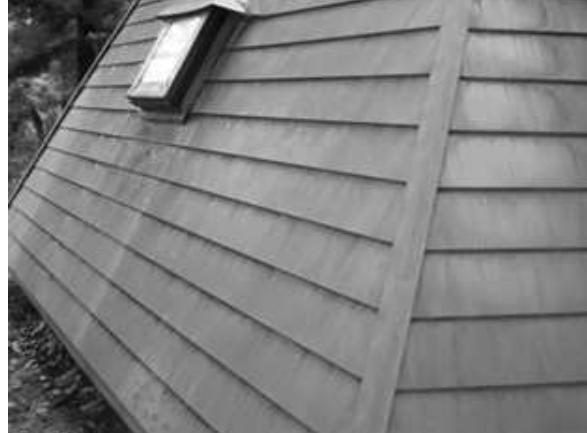
193 トイレ(キャビン西) 屋根にカビ・錆発生	197 キャビン 屋根に変色・カビ・部分的に錆発生

通し番号	施設(建物)名	構造 階数 床面積	建築年 度 (和暦)	経過 年数	点検実施に基づく評価と課題	今後の方針
	経過基準年度			2019		
191	ながた自然公園 キャビン(ききょう)	W-1 54	1992 (H4)	27	カラー鉄板屋根は、森の中にあることが原因だと思われるが、変色・カビが発生し、部分的には錆も発生している。外壁は、庇の出が長いこともあり痛みは少ない。	長寿命化により継続使用する。 予防保全管理を行っていく。
192	ながた自然公園 トイレ(管理棟東)	W-1 36	1992 (H4)	27	森の中で湿気が多いこともあり、屋根のカビ及び錆が発生している。外壁もカビ、コケなどが発生し劣化は進んでいる。	長寿命化により継続使用する。 予防保全管理を行っていく。
193	ながた自然公園 トイレ(キャビン西)	W-1 36	1992 (H4)	27	森の中で湿気が多いこともあり、屋根のカビ及び錆が発生している。外壁もカビ、コケなどが発生し劣化は進んでいる。	長寿命化により継続使用する。 予防保全管理を行っていく。
194	ながた自然公園 炊事棟(管理棟西)	S-1 62	1992 (H4)	27	屋根に変色は見られるが問題はない。	長寿命化により継続使用する。 予防保全管理を行っていく。
195	ながた自然公園 二輪車置き場	S-1 37	1992 (H4)	27	屋根にカビ及び変色状況が見られる。 鉄骨は露出しており、錆の発生は顕著である。	長寿命化により継続使用する。 予防保全管理を行っていく。
196	ながた自然公園 キャビン(山百合)	W-1 54	1994 (H6)	25	屋根は錆及びカビが発生している。 壁の窓枠系サイディングは、庇の出が長いこともあり健全である。	長寿命化により継続使用する。 予防保全管理を行っていく。
197	ながた自然公園 キャビン(なでしこ)	W-1 54	1994 (H6)	25	カラー鉄板屋根は、森の中にあることが原因だと思われるが、変色・カビが発生し、部分的には錆も発生している。外壁は、庇の出が長いこともあり痛みは少ない。	長寿命化により継続使用する。 予防保全管理を行っていく。

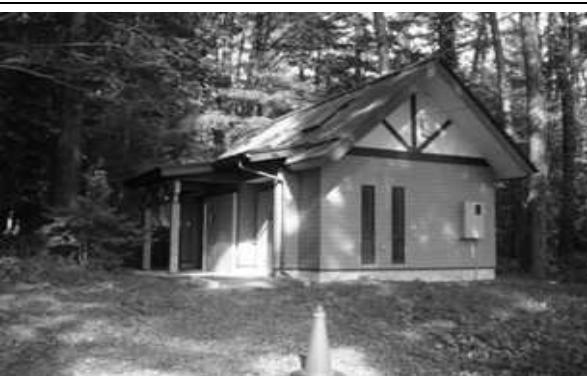
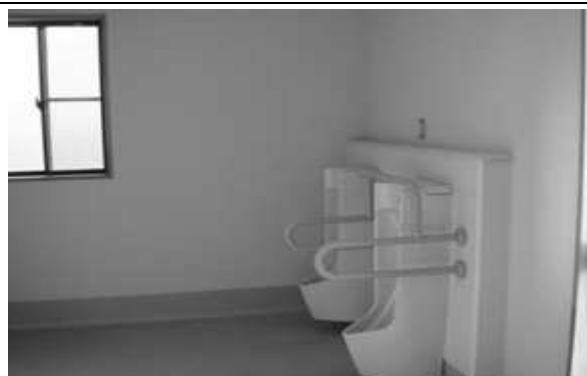
200 トイレ H26 改築(外部)	200 トイレ H26 改築(内部)

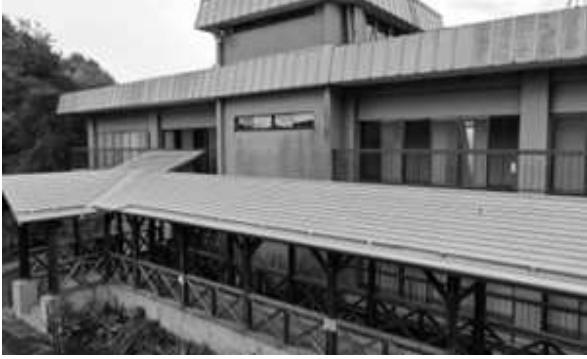
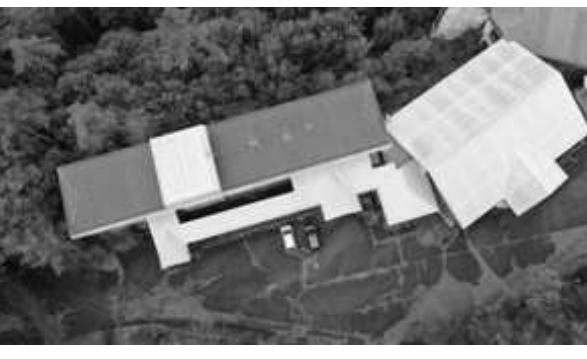
信州かやの山荘のレストハウス、炊事棟以外は、昭和41年(1996年)建設以来53年経過している。屋根の変色や錆、外壁の亀裂や塗装の剥がれ、鉄骨部の全面錆発生、また内部材についても剥離が激しい。新耐震前の建物であるが耐震補強は未実施である。レストハウス及び炊事棟は、平成8年の改修以来23年が経過しているが、色あせ、鉄部に錆が発生しているものの全体的には健全である。

203 宿泊棟 外部状況	宿泊棟(左)とレストハウス(右)の屋根の状況
