箕輪町長田地区上流域 森林経営判断資料

2023年3月

【本資料の対象地：箕輪町長田地区の桑沢川流域（辰野町含む）】

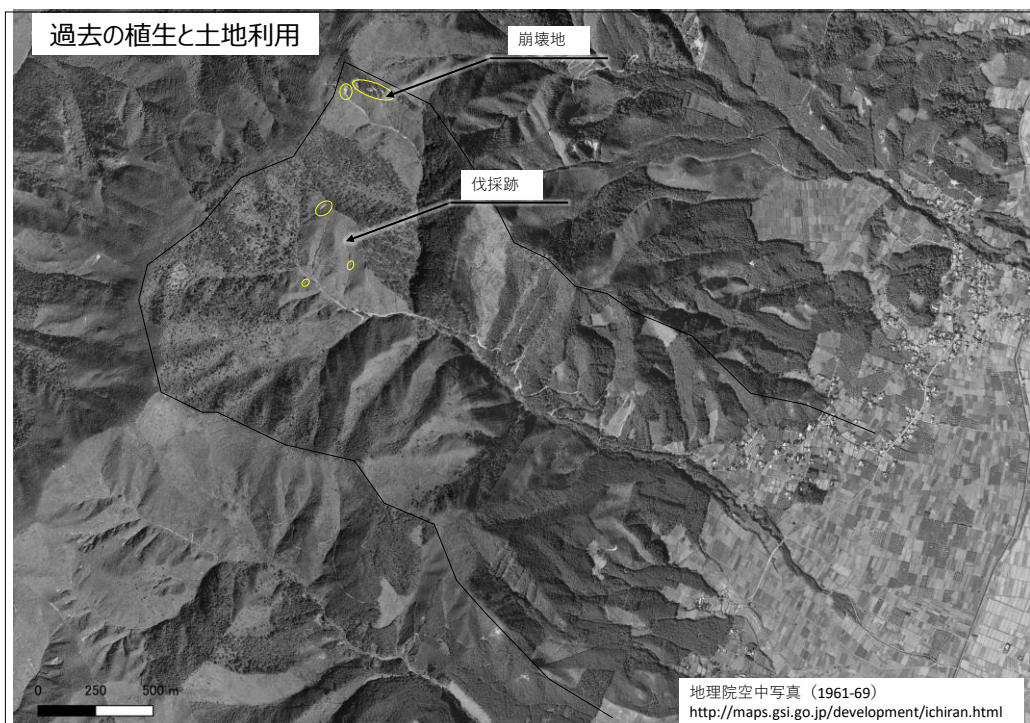
【過去の植生と土地利用】

国土地理院が公開する過去の空中写真から、植生及び土地利用状況の変遷を読み取ることができます。

・1960年代の写真では、伐採跡地で地拵えの跡が見られることから、この時期に再造林されていることがわかります。谷頭に崩壊地（黄色丸印）が点在しますが、大規模な地すべりの滑動や表層崩壊の多発は見られません。

対象地域では36災害（1961年）で被災しており、1960年代写真は、その後に撮影された可能性が高いですが、桑沢川流域では大きな被害があったようには見えません。

・1970年代の写真では、下流域の伐採もさらに進んでいます。
中流域に砂防堰堤が新設されています。

・2000年代の写真では、樹木が成長し、辰野側の林道桑沢線は視認できなくなっています。

1960年代、1970年代の写真から、伐採時期の異なる林分を判読できることから、境界明確化の参考資料にすることができます。

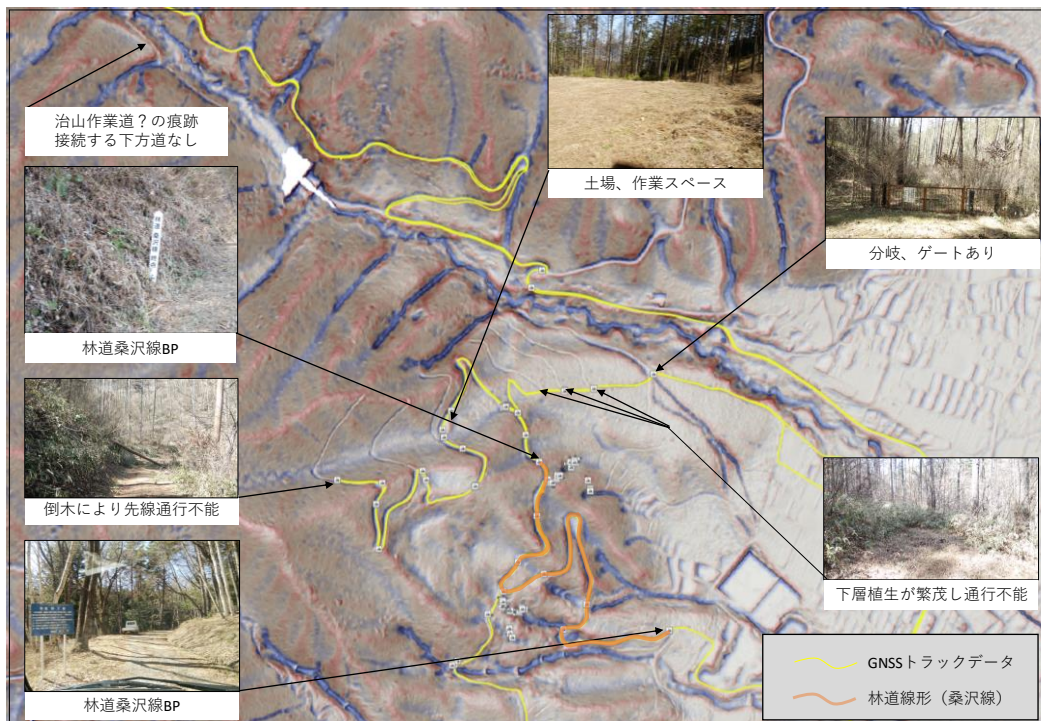
【路網の詳細情報】

- ・2023年3月時点の、流域内の路網の状況をまとめた資料です。
- ・高精度のGNSS（全球測位衛星システム）を搭載した車両で実際に路網を走行し、データを収集しました。
- ・国土地理院地図には載っていない作業道の位置も正確に記録しました。
- ・また、それぞれの通行の可否、土場等の施設の状況も記録しました。
- ・森林の利活用を検討する際の参考にしてください。
